Análise Técnica e Econômica da Viabilidade de Opções de Reforço Estrutural em Passarelas com Placas de Concreto Armado.

O presente trabalho visa analisar as manifestações patológicas presentes na Ponte José Orestes Rangel Credidio 'Birete', localizada no município de Guaratinguetá-SP, propor soluções técnicas para sua recuperação estrutural, bem como avaliar os custos envolvidos nas intervenções sugeridas.

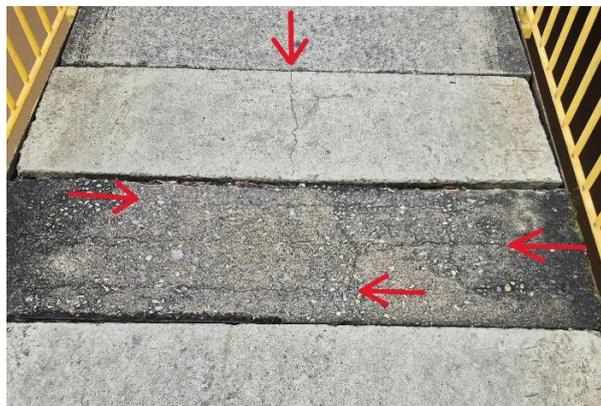
A Ponte José Orestes Rangel Credidio 'Birete' é composta por uma via de pavimento flexível e duas passarelas com 46 placas de concreto armado em cada passarela. Foram realizadas vistorias para identificar e fotografar as manifestações patológicas. Na maioria dos casos notou-se que as possíveis causas para as patologias identificadas são as condições ambientais atuantes e a falta de ações preventivas de manutenção. As Figuras 1 e 2 apresentam as manifestações encontradas.

Figura 1 – Placas de concreto fissuradas.

A análise da Ponte José Orestes Rangel Credidio "Birete", em Guaratinguetá-SP, revelou manifestações patológicas significativas, incluindo fissuras no concreto e corrosão das armaduras, decorrentes de fatores ambientais e pela ausência de manutenção preventiva. Para sua recuperação, foram propostas duas soluções técnicas: a substituição integral das placas de concreto e o reparo e reforço das placas existentes.

Será aplicada uma camada de concreto com espessura de 2,50 cm na parte superior da estrutura, com comprimento de 1,5m, para que se cumpra com a altura mínima encontrada e faça reparo das fissuras. A cada três placas, será realizada a instalação de uma junta de dilatação com mastique de poliuretano para permitir a movimentação das placas e evitar o surgimento de fissuras na superfície do concreto. Antes da aplicação dessa camada, é necessário realizar a limpeza da superfície existente e aplicar um adesivo estrutural para garantir a adequada adesão do novo concreto.

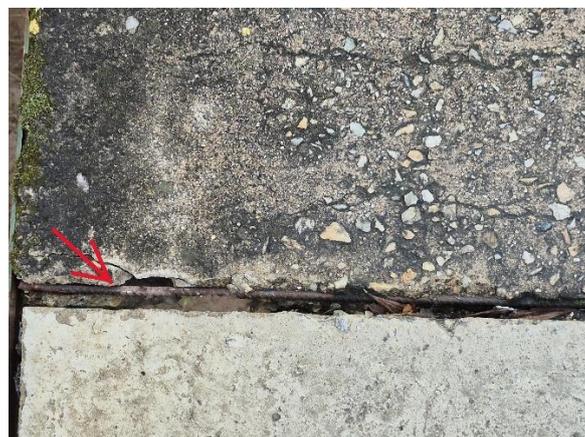
Figura 2 – Placa de concreto segregada com armadura exposta.

As análises visuais realizadas nas placas indicaram a corrosão das armaduras, resultando em uma redução da capacidade resistente. Assim, para restaurar essa capacidade sem alterar significativamente a geometria das placas, adotou-se como solução de reforço estrutural a adição de chapas metálicas na face inferior, região sujeita aos maiores esforços de flexão.

As chapas metálicas serão aderidas com resina epoxídica na superfície de concreto e fixadas mecanicamente com chumbadores metálicos (parafusos de ancoragem), visando aumentar a resistência mecânica, a rigidez e garantir o desempenho estrutural adequado frente às solicitações atuantes.
