Avaliação e Soluções para Pontes em Condição Crítica ao Longo das Estradas de Acesso do Norte do Brasil

Thiago Cezar Oliveira¹, Matheus Souza², Jorge Rocha³

^{1,2} VALE. S.A / Engenharia de Investimentos Correntes / Thiago.cez@hotmail.com

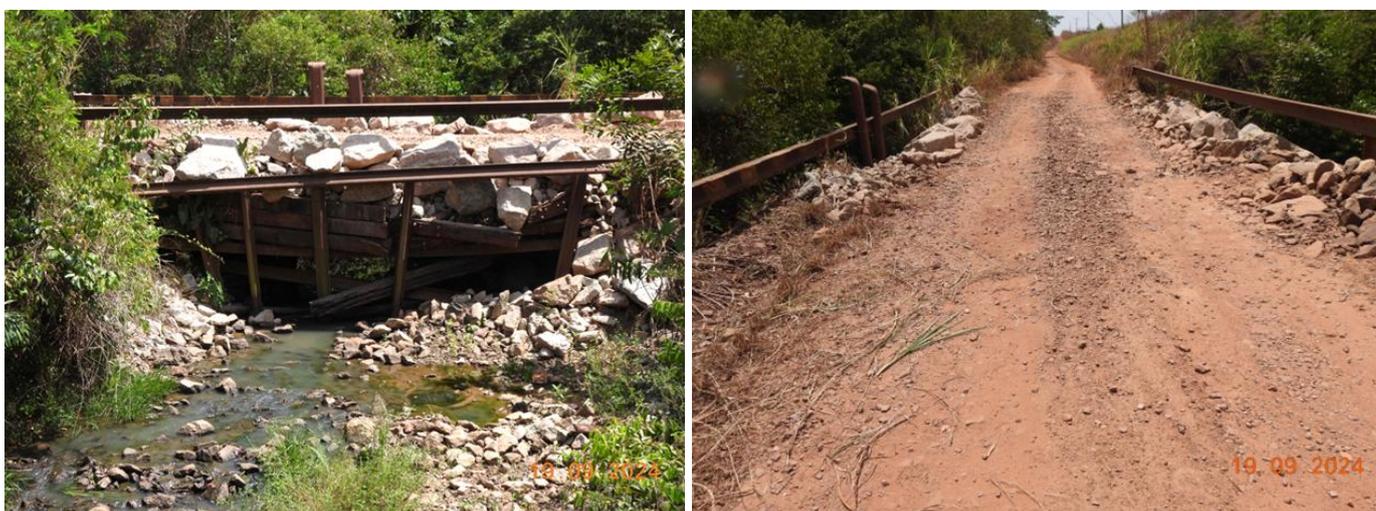
Um exemplo de ponte classificada com nível 0 apresentada na figura 2, observa-se a vista inferior lateral da estrutura, onde há sinais evidentes de desgaste avançado com dormente e matacão obstruindo até mesmo uma inspeção adequada. A vista superior do tabuleiro revela um excesso de matacões e rachões exercendo um sobrepeso na estrutura. Essas evidências indicam a necessidade de uma intervenção urgente nessa estrutura.

Figura 2. Vista Inferior Lateral da Ponte e Vista Superior Tabuleiro

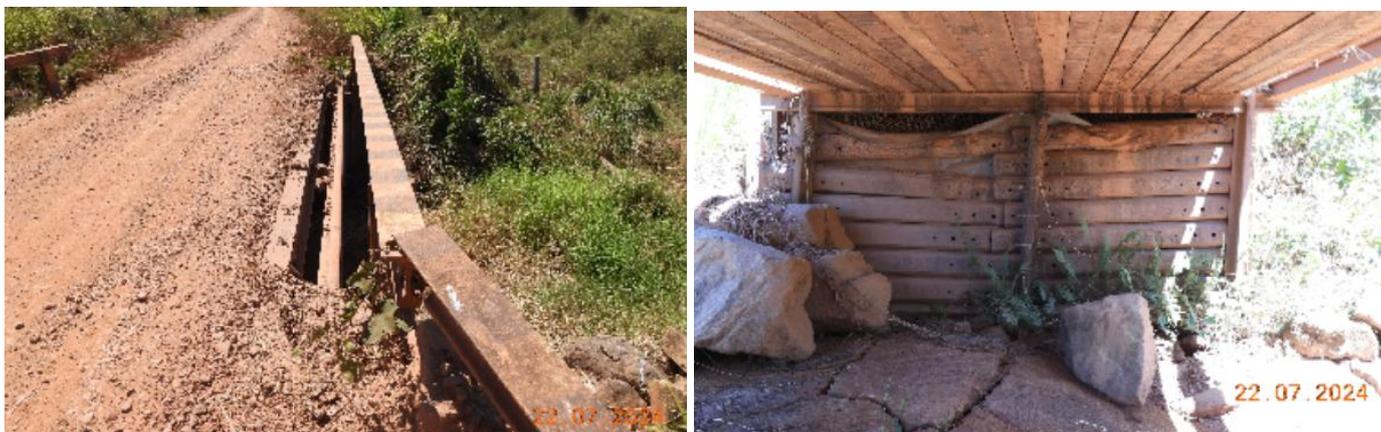
Na figura 3, tem um caso de ponte avaliada como nível 1 (Crítica). A análise da disposição dos trilhos no tabuleiro e no guarda corpo evidencia aberturas significativas, comprometendo a integridade da passagem. A vista inferior do encontro mostra o uso de dormentes como defensas, porém, há vazios expressivos na área superior, o que pode levar à perda de suporte lateral e à fuga de material no encontro.

Figura 3. Disposição de trilho do tabuleiro com aberturas e Vista inferior de encontro, disposição de dormentes como defensas com vazios na área superior

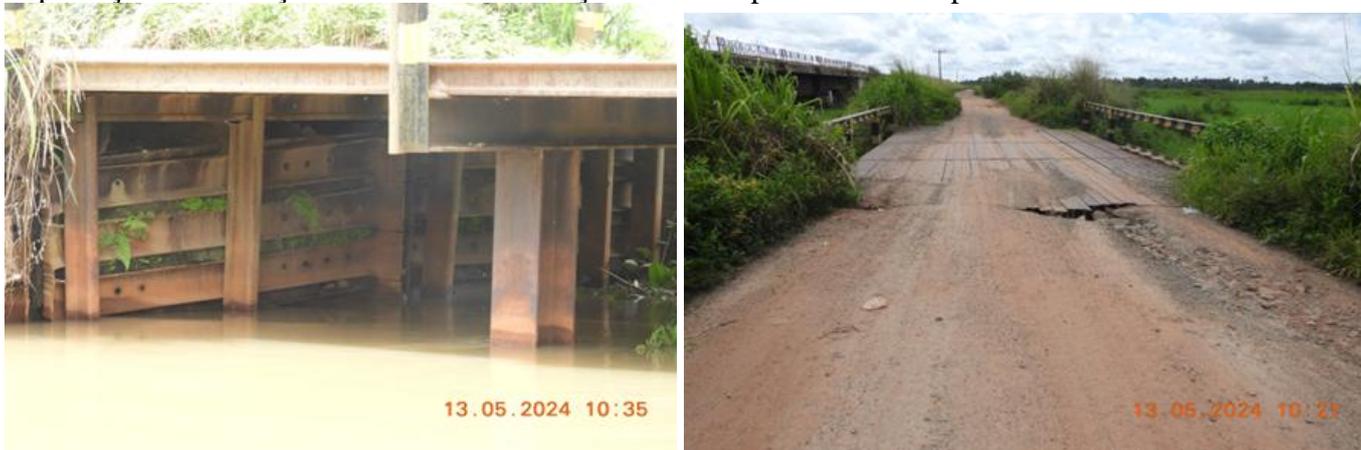
Figura 4. Vista superior do tabuleiro e vista inferior do encontro

A avaliação de nível 2 (ruim) indica que a ponte possui fuga de material no encontro com buraco nessa região e ausência de laje de transição mostrado na Figura 4. Mas ainda sem risco iminente de colapso. As imagens mostram degradação nos apoios e vigas, além de sinais de deslocamento em alguns elementos estruturais. Embora o tabuleiro ainda suporte tráfego, há indícios de afundamento e desalinhamento dos trilhos, o que requer ações de reforço estrutural e manutenção corretiva para evitar comprometimentos futuros.

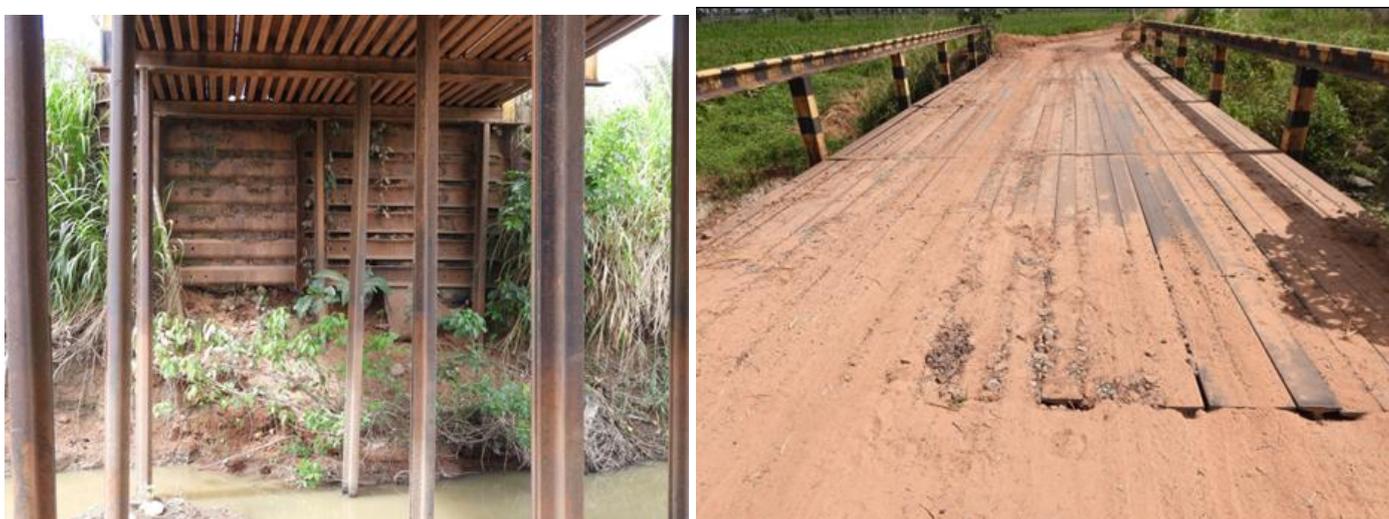
Figura 5. Vista superior do encontro 1 e sistema de fundação com encontro de aterro

A estrutura classificada como nível 3 (regular) apresenta desgastes moderados, mas ainda mantém bom desempenho estrutural. A vistoria fotográfica evidencia pequenas fuga de material no encontro e corrosão inicial nos elementos de sustentação. O tabuleiro está funcional, porém, com alguns desgastes que exigem inspeções periódicas e manutenção preventiva para garantir sua durabilidade.

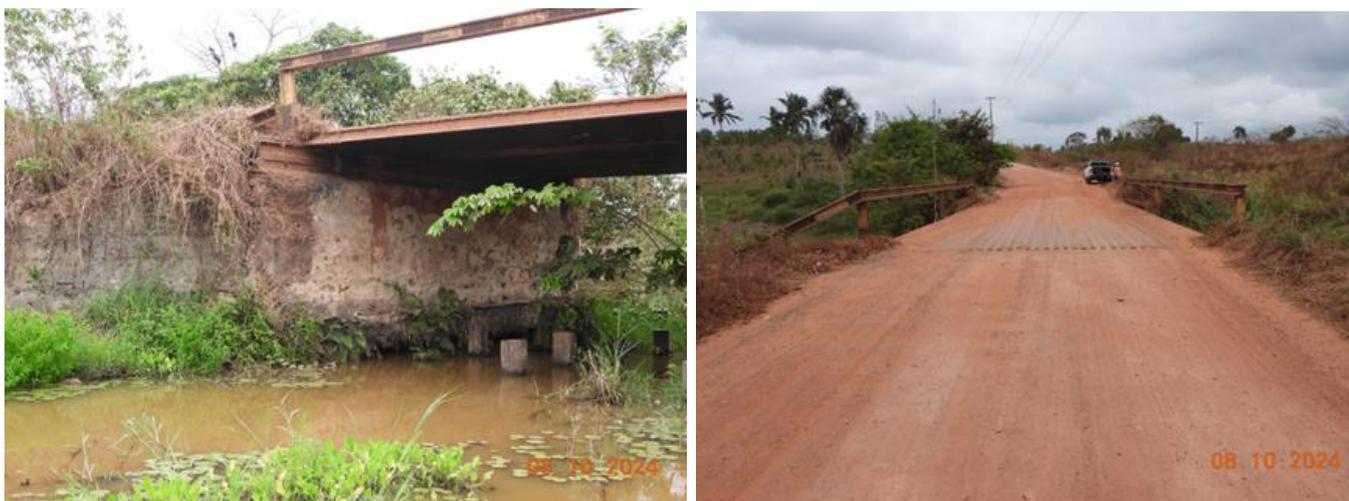
Figura 6. Vista superior do tabuleiro e vista inferior do encontro

A ponte classificada com nível 4 (boa) demonstra bom estado de conservação, sem danos críticos que afetem sua estabilidade. As imagens mostram um tabuleiro bem estruturado e sem grandes falhas visíveis, além de apoios e encontros em condições satisfatórias. Apesar disso, recomenda-se a continuidade da manutenção preventiva para evitar o avanço de pequenas deteriorações e garantir a longevidade da estrutura.
