Ensaio Não-Destrutivo e o Uso de Inibidores Migratórios de Corrosão como Solução Corretiva nas Obras de Retrofit do Hotel Glória no Rio de Janeiro

Retrofit; Inibidor de corrosão; Ensaio não-destrutivo; Concreto armado; Hotel Glória

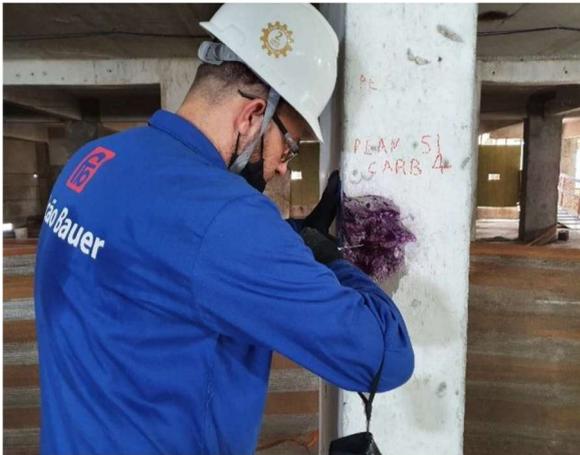
aspectos referentes à durabilidade e vida útil da edificação. Em geral, a frente de carbonatação do concreto (Figura 2) é medida por meio de ensaios com indicadores químicos como a fenolftaleína, borrifados ou aspergidos em perfis de concretos recém-rompidos. A fenolftaleína muda de cor dependendo do pH do concreto (Figura 3), revelando a zona carbonatada, onde o pH diminuiu devido à reação do CO_2 com compostos presentes no cimento.

Figura 2. Exemplo de ensaio de profundidade de carbonatação em um dos pilares do Bloco 2.

Já no caso do Bloco 02, 5 dos 20 pilares ensaiados (25% da amostragem total) apresentam concreto carbonatado com armadura já despassivada. Destes, 4 encontram-se na edificação antiga. Os pilares ensaiados pertencentes à parte nova da edificação (com cerca de 12 anos de idade), não estão carbonatados e apresentam, em sua maioria, risco baixo de despassivação (65% da amostragem total).

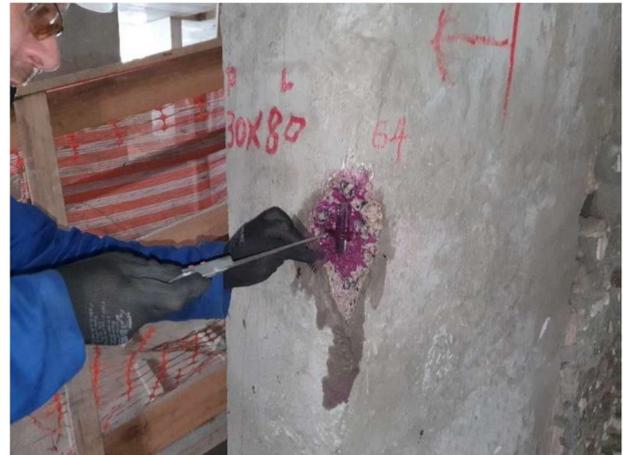
Figura 3. Aspecto do concreto após aplicação da fenolftaleína.

Esse ensaio, simples e expedito, serviu para avaliar o avanço da frente de carbonatação presente no concreto antigo do Hotel Glória frente ao meio agressivo associado com a idade da edificação (de pouco mais de 100 anos) para determinação de eventual sobrevida útil. No Bloco 01 o ensaio de profundidade de carbonatação foi realizado em 32 pilares. Conforme observado, 11 dos 32 pilares ensaiados (34,4% da amostragem) apresentam concreto carbonatado com armadura já despassivada.

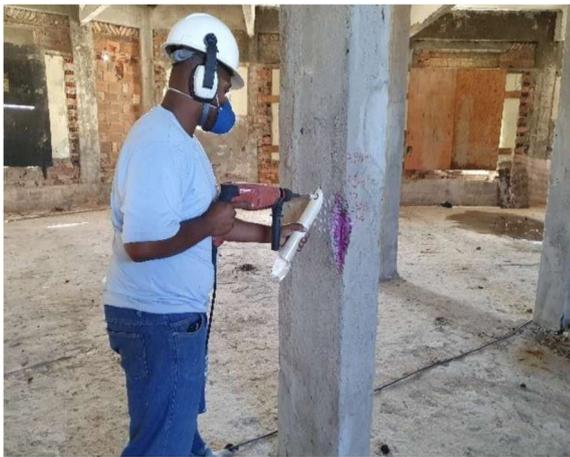
O procedimento do ensaio geralmente envolve a coleta de amostras de concreto (Figura 4 e Figura 5), que podem ser obtidas por meio de perfuração ou corte, dependendo do tipo de estrutura. As amostras são então submetidas a uma extração química, onde são tratados com uma solução que dissolve os cloretos presentes. O teor de cloretos é medido utilizando métodos como titulação ou espectroscopia, que permitem quantificar a concentração de cloretos na amostra. A análise deve ser realizada em condições controladas e com equipamentos adequados para garantir a precisão dos resultados.

Figura 4. Coleta de material do Bloco 1 para o ensaio de cloretos.

Conforme estabelecido na ABNT NBR 12655 (2022), o teor máximo de íons cloreto no concreto armado, para evitar a degradação do mesmo, deve ser de até 0,15% sobre a massa de cimento (para a classe de agressividade III). Considerando como premissa o consumo de cimento de 320kg/m^3 e a massa específica do concreto em 2400kg/m^3 , o teor de cloreto máximo aceitável seria de 0,02%. Nos ensaios realizados, observou-se que apenas 4 pontos dos 32 ensaiados (12,5% do total) encontravam-se contaminados por cloretos, sendo os demais valores encontrados inferiores ao limite máximo.

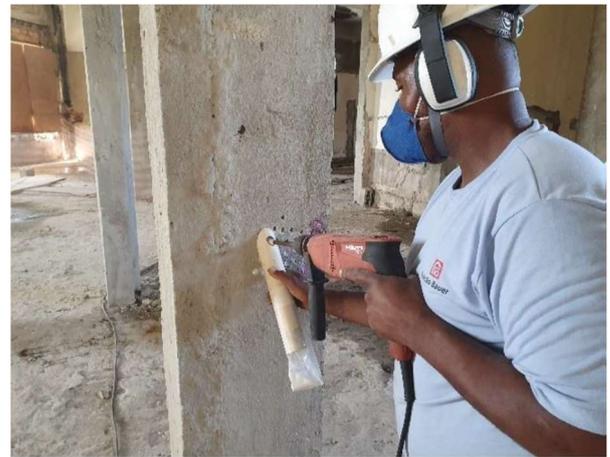
Figura 5. Coleta de material do Bloco 2 para o ensaio de cloretos.

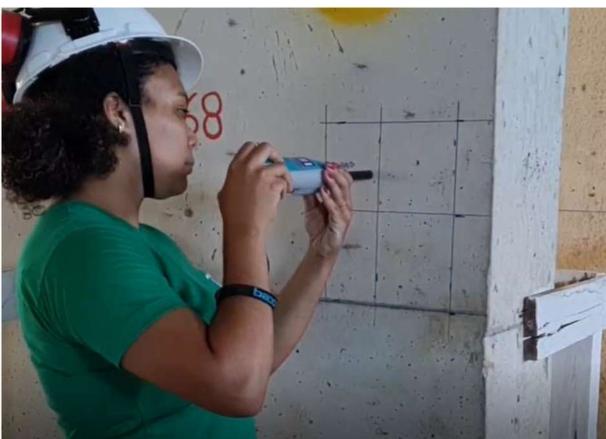
Figura 8. Execução do ensaio de esclerometria em um dos pilares do Bloco 2.

Tendo em vista a rapidez da execução dos ensaios, foi proposta sua execução em 100% dos tramos de pilar da estrutura no Bloco 1, cerca de 800 pontos, e Bloco 2: cerca de 700 pontos, totalizando 1500 pontos. Dada a quantidade elevada de pontos, orientou-se o uso de 8 impactos por ponto de ensaio e possibilidade de redução de 50% desse quantitativo em função do fator de simultaneidade dos resultados.

Em geral, os ensaios de esclerometria serviu para demonstrar que poucos dos pilares avaliados apresentaram indicadores anômalos relacionados com uma possível baixa resistência à compressão do concreto, e incluí-los no plano de extração de testemunhos, de modo a subsidiar a verificação do projeto estrutural, no que tange às condições de segurança e estabilidade da edificação.

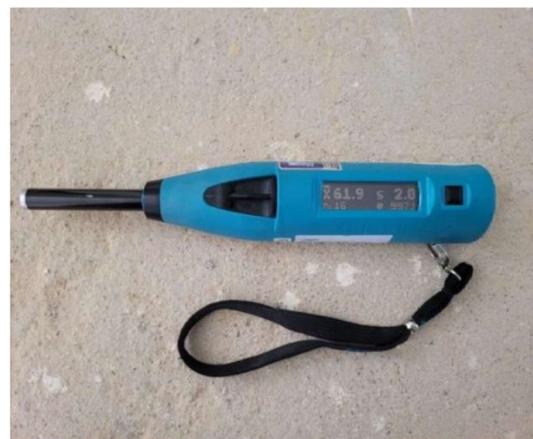
Dentre os métodos não destrutivos é um dos mais utilizados em função de sua praticidade e rapidez. O ensaio basicamente consiste em impactar uma superfície de concreto de maneira padrão, com uma dada energia de impacto e, então, medir o rebote ou a reflexão de uma massa padrão após o impacto no concreto. A norma técnica que rege este ensaio no Brasil é a ABNT NBR 7584 (2012) e define os procedimentos para a realização do ensaio (Figura 8), incluindo a calibração do martelo de Schmidt (Figura 9), a preparação da superfície e a interpretação dos resultados.

Figura 9. Martelo de Schmidt, equipamento usado no ensaio de esclerometria.

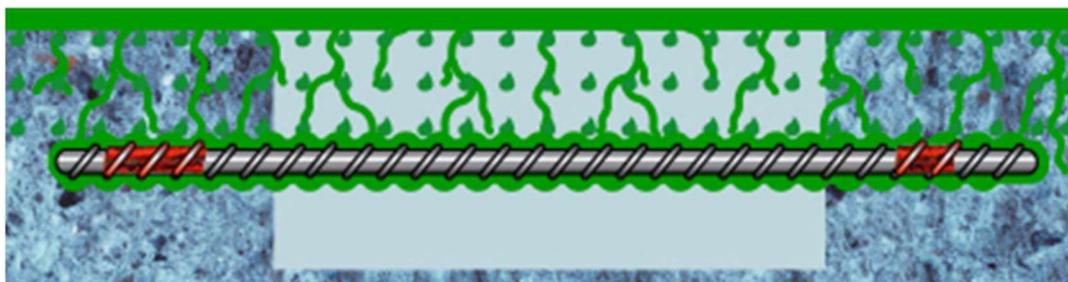
O objetivo da aplicação dos inibidores de corrosão é evitar e/ou reduzir a corrosão das armaduras para expandir sua vida útil de serviço. Eles podem ser aplicados em elementos estruturais novos, através de adição no concreto, argamassa e/ou gROUTe fresco, ou em elementos estruturais existentes, através de aplicação por aspersão e impregnação na superfície externa. Este tipo de inibidor foi desenvolvido para migrar através do concreto por mecanismos naturais (Figura 10) como capilaridade, difusão de vapor e atração iônica ao metal (MEYER, 2017).

Figura 10. Mecanismo migratório do inibidor de corrosão
Fonte: MEYER (2017)

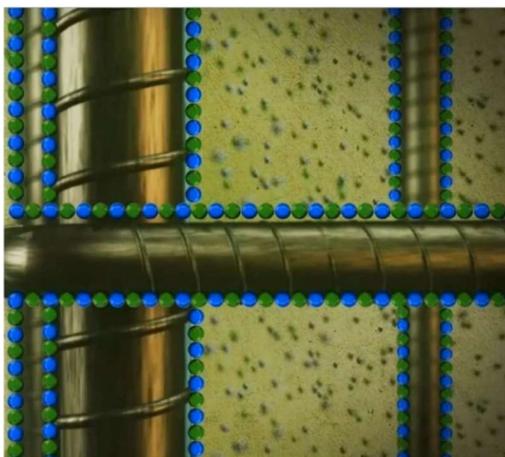
As moléculas do nano inibidor migram até o metal e, uma vez em contato com ele, forma-se uma forte ligação ao metal com o objetivo de protegê-lo de duas formas distintas: a primeira é manter o metal em um ambiente “confortável”, ou seja, que ele não tenha a tendência de corroer; e a segunda é uma proteção de

barreira formada pelo escudo monomolecular que se forma ao redor do aço (Figura 11), protegendo-o dos agentes agressivos (CORR BRASIL, 2024). Ainda, em função de sua característica hidrofóbica, ele impedirá que a água e outros agentes entrem em contato com o metal.

Figura 11. Formação da proteção iônica molecular do inibidor de corrosão
Fonte: CORR BRASIL (2024)

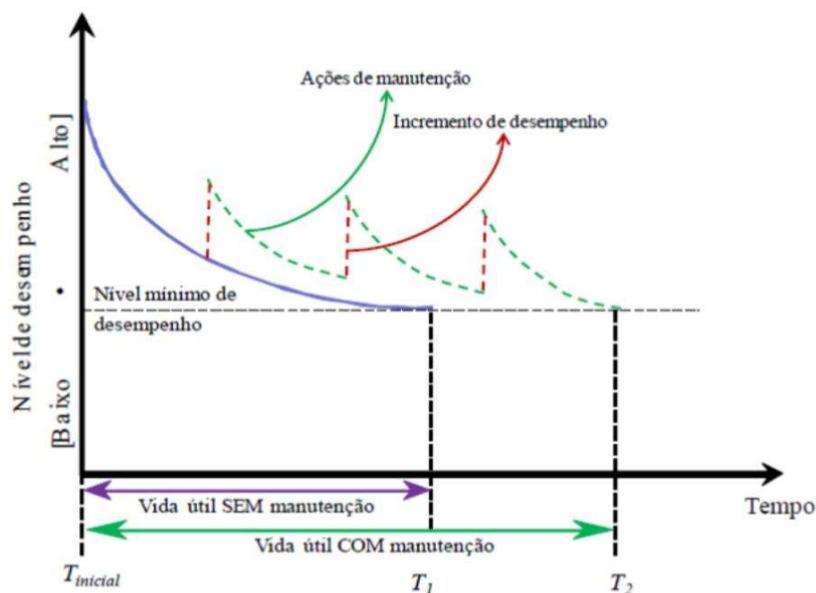
Na Figura 12, ilustrada por POSSAN & DEMOLINER (2013), pode-se verificar a influência das ações de manutenção em uma edificação, as quais são necessárias para garantir ou prolongar a vida útil de projeto (VUP). A norma de desempenho ABNT NBR 15575 (2013) chama atenção para o fato de que “é necessário salientar a importância da realização integral das ações de manutenção pelo usuário”, destacando que se este não realizar a manutenção indicada corre-se o risco de a VUP não ser atingida. Esta mesma norma destaca que a (VUP) mínima para estruturas de concreto armado deve ser pelo menos 50 anos.

Figura 12. Gráfico genérico do nível de desempenho de uma estrutura com e sem intervenções corretivas.
Fonte: POSSAN & DEMOLINER (2013)

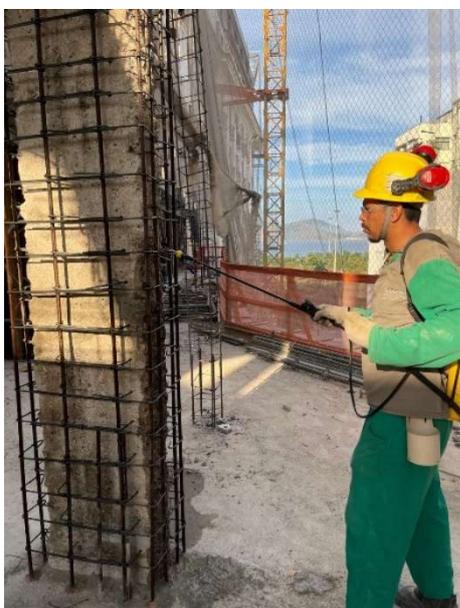
Figura 13. Aplicação do inibidor migratório de corrosão por aspersão em um dos pilares do Bloco 2.

Com base no plano de inspeções e ensaios proposto e implementado e, ainda, em função dos resultados obtidos e analisados nos ensaios não destrutivos, a Britez Consultoria (tecnologista do concreto) recomendou o uso dos inibidores de corrosão por impregnação a base de amina (MCI[®] 2020 MSC) para serem aplicados diretamente na fachada do Bloco 1, além dos pilares e vigas do Bloco 2.

Para que isso bem-sucedido, foi necessário atender na íntegra as recomendações do fabricante dos inibidores migratórios de corrosão (Cortec Corr Brasil) em relação à preparação da superfície e aplicação do material. Inicialmente foi necessário fazer uma lavagem com lava-jato sob pressão média com o objetivo de remover resíduos, poeira, partículas soltas, contaminantes, bem como promover abertura de poros.

A fim de homogeneizar a solução, o inibidor de corrosão foi diluído em uma proporção 1:1 (1 litro d'água para 1 litro de produto) e, com o auxílio de um pulverizador costal manual de baixa pressão, foi aplicado em duas demãos diretamente na superfície de concreto na fachada do Bloco 1 e pilares e vigas (já reforçados) do Bloco 2 (Figura 13). É importante salientar que o jato deve sair em formato de “leque” (Figura 14) para evitar o chamado efeito-rebote e que a segunda demão foi aplicada após o substrato estar seco ao toque, o que ocorreu cerca de 30 minutos após a primeira devido às altas temperaturas no Rio de Janeiro.

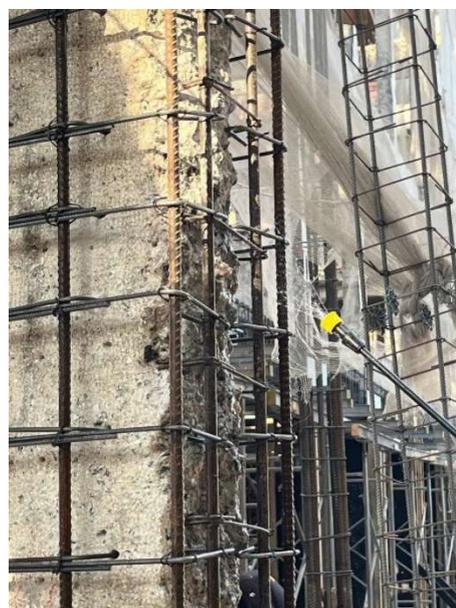
Figura 14. Detalhe da aspersão do inibidor de corrosão em formato de “leque”
