Análise Técnica e Econômica da Viabilidade de Opções de Reforço Estrutural em Passarelas com Placas de Concreto Armado.

O presente trabalho visa analisar as manifestações patológicas presentes na Ponte José Orestes Rangel Credidio 'Birete', localizada no município de Guaratinguetá-SP, propor soluções técnicas para sua recuperação estrutural, bem como avaliar os custos envolvidos nas intervenções sugeridas.

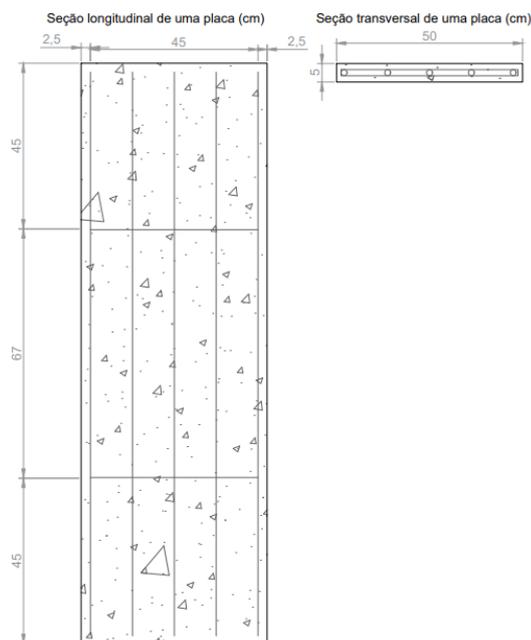
Figura 5 - Seção longitudinal e transversal de uma placa com armaduras da passarela.

Os dois estribos serão fixados a uma distância de 45 cm de cada extremidade, resultando em um vão central de 67 cm, que está dentro do limite exigido e, portanto, aprovado. A Figura 5 demonstra a disposição das armaduras e estribos nas novas placas de concreto.
