Avaliação e Soluções para Pontes em Condição Crítica ao Longo das Estradas de Acesso do Norte do Brasil

Thiago Cezar Oliveira¹, Matheus Souza², Jorge Rocha³

^{1,2} VALE. S.A / Engenharia de Investimentos Correntes / Thiago.cez@hotmail.com

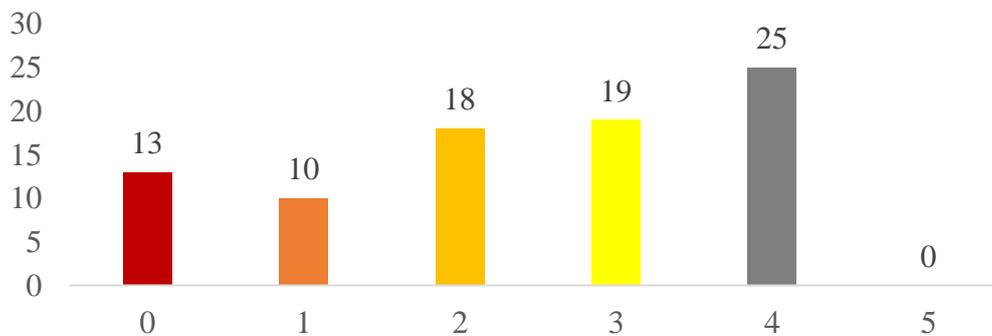
Figura 1. Classificação das pontes da estrada de acesso conforme classificação estrutural da NBR 9452 adaptada.

A avaliação das 85 pontes ao longo da ferrovia do Norte do Brasil, realizada com base na NBR 9452, revelou diferentes estados de conservação dessas estruturas. Conforme a análise apresentada no gráfico, nenhuma ponte foi classificada como "Excelente" (nota 5), indicando que não há estruturas em condições ideais de conservação. Por outro lado, 25 pontes (29%) foram classificadas como "Boa" (nota 4), demonstrando que, apesar da presença de pequenos danos, essas estruturas ainda garantem segurança e funcionalidade aceitáveis para os usuários.

A maior concentração de pontes encontra-se nas categorias "Regular" (nota 3) e "Ruim" (nota 2), representando 19 (22%) e 18 (21%) das pontes avaliadas, respectivamente. Esse resultado indica que a maioria das estruturas apresenta sinais de deterioração que exigem acompanhamento ou até mesmo intervenções mais significativas. O fato de apenas 10 pontes (12%) estarem classificadas como "Crítica" (nota 1) demonstra que, embora exista um número reduzido de pontes em condições severas de degradação, há necessidade de ações preventivas para evitar a evolução dos danos estruturais.

Por fim, 13 pontes (15%) foram classificadas na categoria "Emergencial" (nota 0), indicando que essas estruturas apresentam comprometimento estrutural severo, com risco de colapso e necessidade imediata de intervenção, podendo incluir interdição parcial ou total. Esse dado reforça a urgência na adoção de medidas corretivas para garantir a segurança dos usuários e a continuidade do tráfego na região. A partir desses resultados, torna-se evidente a necessidade de um planejamento estratégico para a manutenção e recuperação dessas obras de arte especiais, priorizando as estruturas mais comprometidas e garantindo a durabilidade das pontes ao longo do tempo.
